SYNDICAT INTERCOMMUNAL DU BASSIN DU LOIRET (45)

ETUDE HYDRAULIQUE DU DHUY (45)

RAPPORT D'ETUDE

N° 4-56-0293 - R1

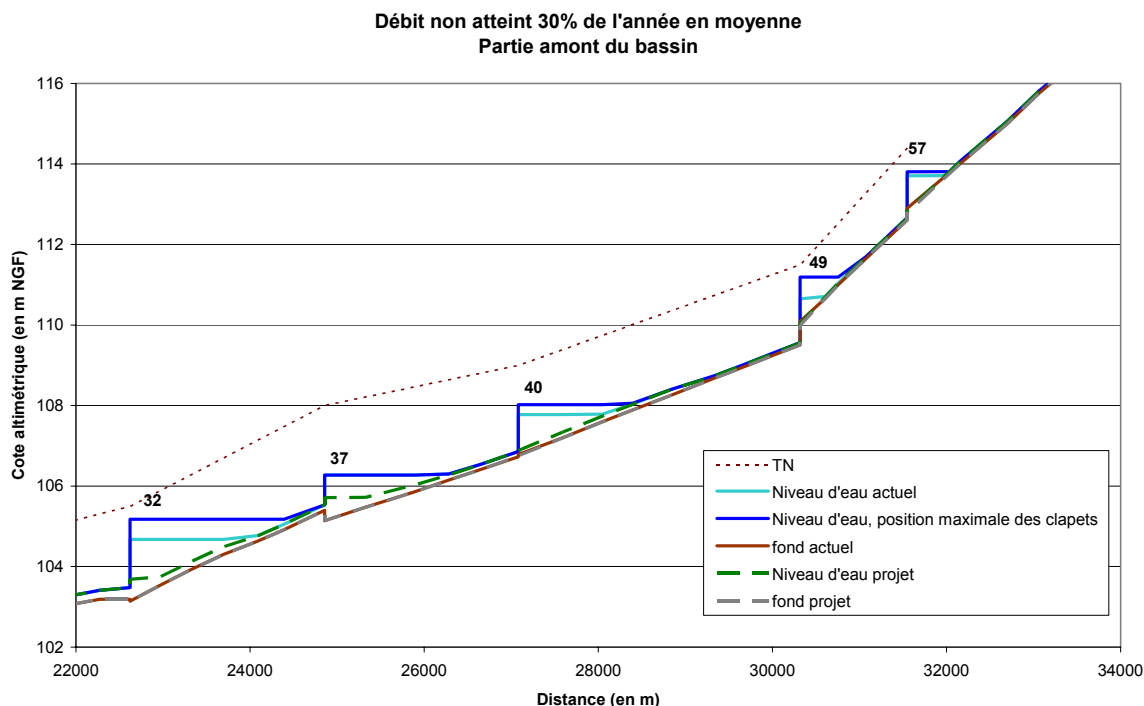
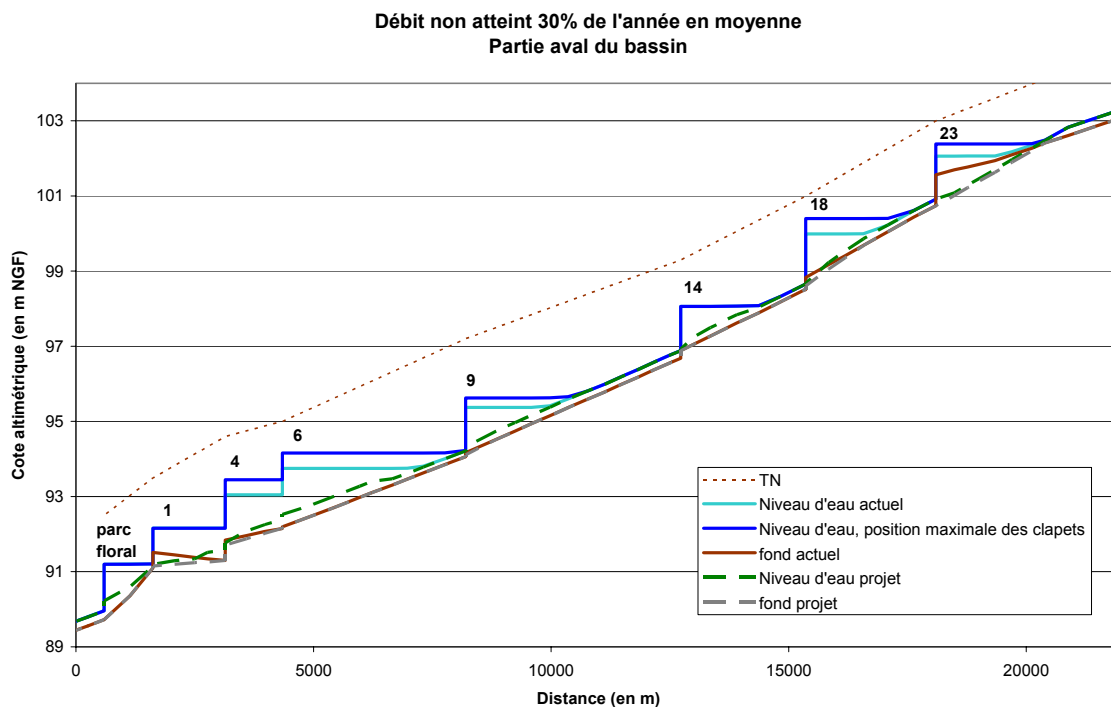
Figure 5 : Lignes d'eau calculées – Faibles débits

Les lignes d'eau obtenues pour différents régimes d'écoulement sont représentées sur les figures 5 à 7 (calcul en régime permanent).

Hors période de crue : dans la plupart des cas (sauf extrémité aval), le bief n'est pas complètement sous l'influence du clapet. Les zones d'influences de chaque ouvrage sont reportées dans les fiches récapitulatives (cf. annexe 2). Sur les zones hors d'influence, les hauteurs d'eau sont faibles (compte tenu du manque d'eau et de la largeur des biefs), en particulier en comparaison avec la hauteur des sections d'écoulement.

- 1) *Les investigations de terrain et la campagne de levés topographiques se sont déroulées durant le mois d'octobre : le débit du Dhuy était de l'ordre du débit médian (débit atteint en moyenne un jour sur deux par an) puis de l'ordre du débit classé ayant une fréquence au non dépassement de 0,2 à 0,3 (20% à 30% de l'année, ce débit n'est pas atteint).*
- 2) *L'incidence de la suppression des ouvrages n'a pas été estimée pour des débits caractéristiques d'étiage compte tenu de leurs très faibles valeurs (quelques litres par secondes à l'aval du bassin versant). Afin de déterminer les incidences pour des débits relativement faibles, le débit classé ayant une fréquence de non-dépassement de 30% sur l'année, qui correspond également au débit moyen mensuel minimum, a été retenu.*

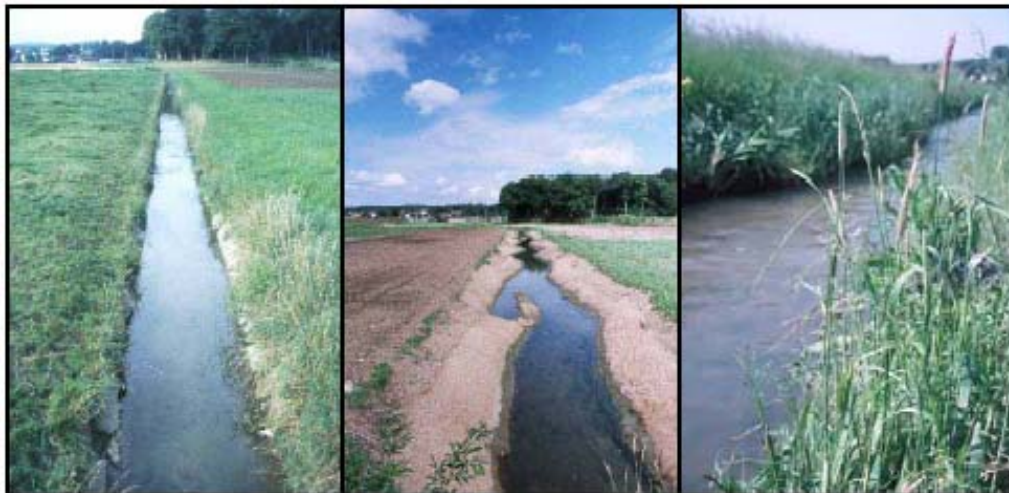
Exemple d'aménagements par déblais-remblai sur le Vendline (Jura) - source Agence de l'eau Rhône méditerranée Corse

A gauche : (12/08/97) Ruisseau canalisé avec végétation banale et autoépuration inexistante. Au centre : (08/09/98) Etat à la fin des travaux. Un léger méandrage a été créé avec maintien de l'emprise cadastrale initiale (6 m). A droite : (27/05/99) Etat du ruisseau après une saison. Développement des espèces typiques des berges de cours d'eau avec autoépuration retrouvée (photos Biotec).

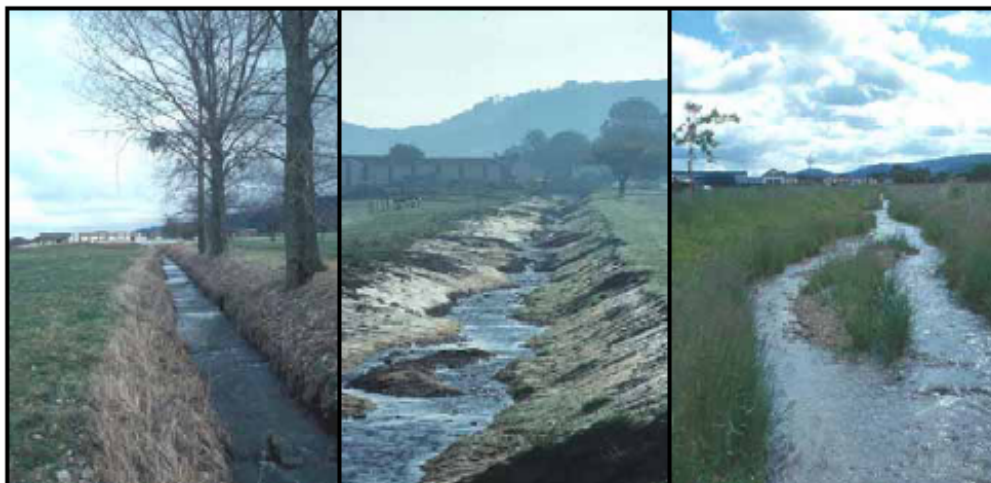
Exemple de réaménagement sur le ruisseau de Cornoline (Jura)- source Agence de l'eau Rhone méditerranée Corse

A gauche : (14/02/2000) Etat de la Cornoline avant travaux avec pieds de berge et seuils en béton, tracé rectiligne et végétation très peu diversifiée. Au centre : (27/09/2001) Etat à la fin des terrassements avec la création de berges en pente douce et variées, ainsi que la création d'îlots. A droite : (10/06/2002) Etat une année après les travaux avec le développement des plantes hélophytes (semi-aquatiques) qui permettent de stabiliser les pieds de berge et de diversifier la flore locale (photos Biotec).

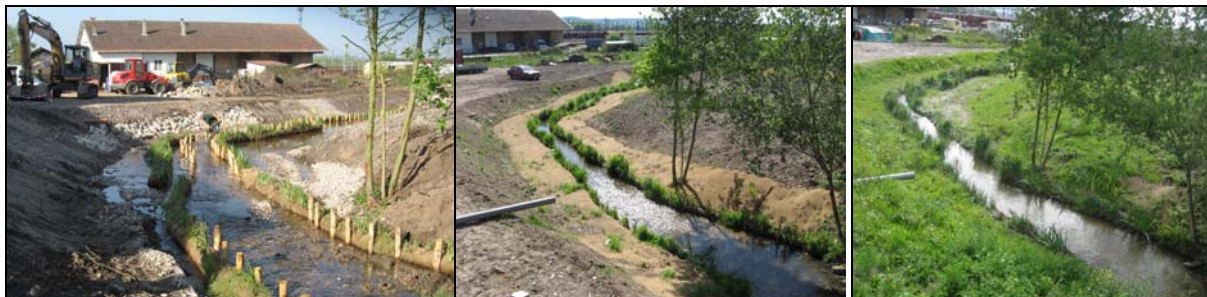
Exemple d'aménagement sur le ruisseau du Clos Pré à Damelevières (54) - source SOGREAH

A gauche : création d'un lit mineur d'étiage avec des boudins d'hélophytes – Au milieu (mai 2007) : état à la fin des travaux – A droite (juillet 2007) : Etat après développement de la végétation.
